**Gutachten-Nr. 09/2018**

**Biologisch-technische Überprüfung**

**einer Linde (Tilia spec.) am Rathaus in  
78576 Emmingen-Liptingen**

**Auftraggeber: Gemeinde Emmingen-Liptingen**

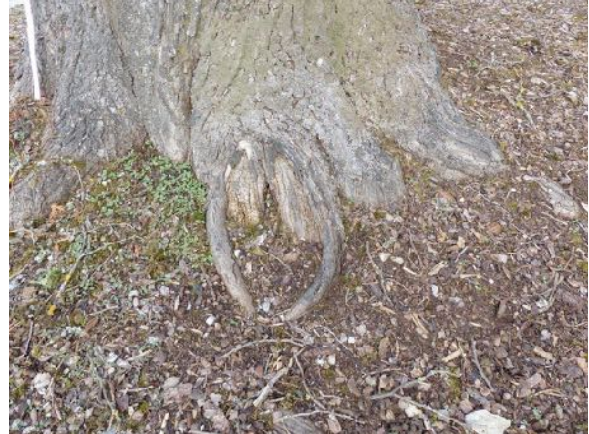
- Auf der SO-Seite befindet sich ein offensichtlich verletzter Wurzelanlauf.

- am Oberhang kaum ausgeprägte Wurzelanläufe
- offene Verletzung am Wurzelanlauf auf der SO-Seite
- überlappende Wulstbildung am Stamm
- einen leichten Druckzwiesel mit Fremdbewuchs, die Stämmlinge sind bislang ungesichert
- eine relativ vitale, aber hoch angesetzte und unsymmetrische Krone, welche eine gewisse Windanfälligkeit aufweist

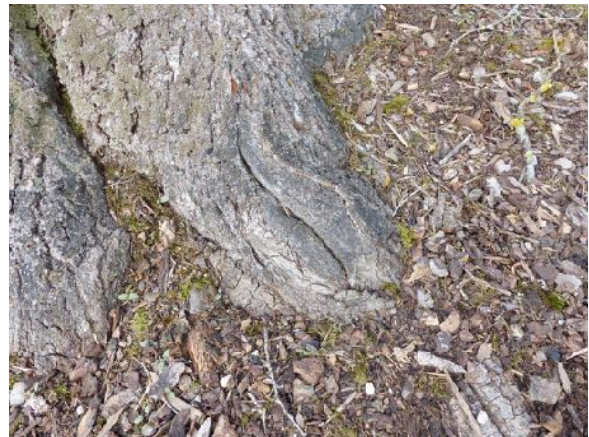
- Rechts daneben zeigt sich ebenfalls eine alte Verletzung, welche aber vollständig verschlossen ist.

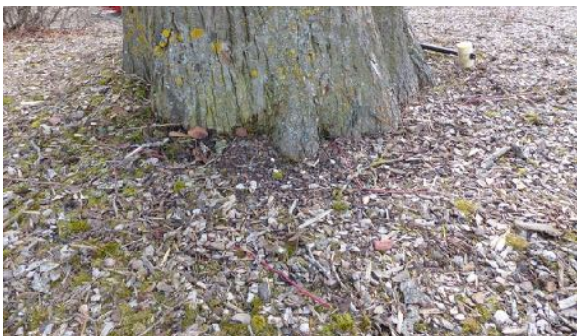
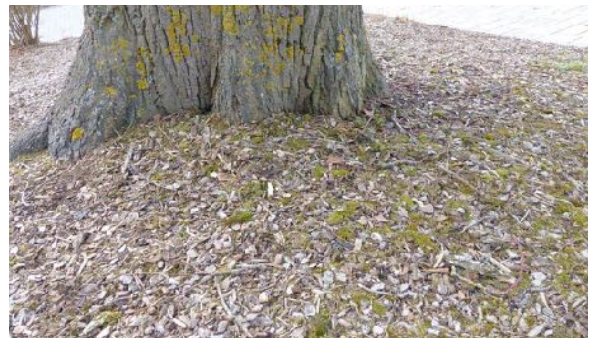
- Hangoberseits auf der West- / Nordwest- / Nord- und Nordostseite zeigt die Linde keine besonders ausgeprägten Wurzelanläufe. Möglicherweise fand hier eine leichte Überfüllung statt.

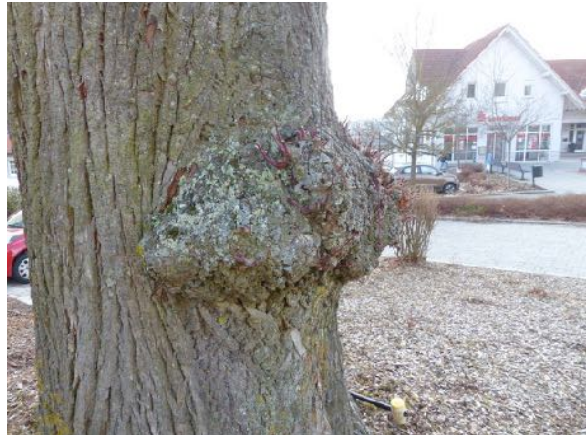
- Vereinzelt zeigt der Baum eine „lindentypische“ Maserknollenbildung. Diese ist aber nicht sicherheitsrelevant.

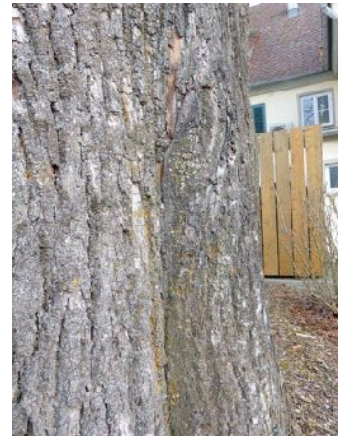
- Die einzige Auffälligkeit war eine „überlappende Wulstbildung“ auf der Talseite. Hier fiel ein ausgeprägter Kallus auf.

Hier wurde im äußeren Bereich (in ca. 12 cm Tiefe) eine Art lokale Ringschäle festgestellt. Hierbei handelt es sich um eine Faserablösung. Der Defekt ist aber aufgrund seiner Lage und der knappen lokalen Eingrenzung als nicht sicherheitsrelevant einzustufen.

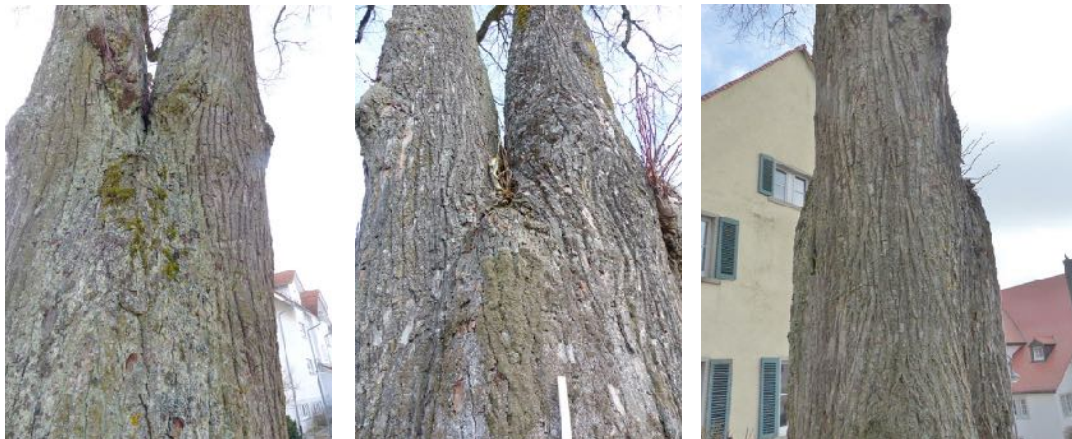
- Auf ca. 2,50 m Höhe vergabelt sich der kurze und starke Hauptstamm in zwei ähnlich starke Stämmlinge.

- Die Vergabelung muss als Druckzwiesel eingestuft werden. Im Vergabelungsspalt zeigte sich Fremdbewuchs.

Die beiden hierzu durchgeführten Messungen (Nr. 6 und 7) ergaben, dass hier auf relativ tieferreichender Distanz eingewachsene Rinde vorliegt. Das heißt, im Kontaktbereich der Vergabelung liegt keine stabile Faserverbindung vor. Der Ansatz der beiden Stämmlinge ist lediglich mittels wachstumsbedingtem Anpressdruck miteinander verbunden.

Da die Stämmlinge nicht gesichert sind, besteht hier daher die latente Gefahr einer Aufspaltung des Stammkopfes.

- Einbau einer ausreichend dimensionierten, dynamischen Kronensicherung zwischen die beiden Stämmlinge gem. ZTV-Baumpflege.  
Ich bevorzuge die Hohltausysteme mit einzuspleißenden Ruckdämpfern, wie z. B. Cobra, Boa oder ähnliches.
- Um die Krone weitgehend sicher vor Windeinwirkung zu machen, muss versucht werden, eine kompakte, geschlossene Kronenform zu erreichen.

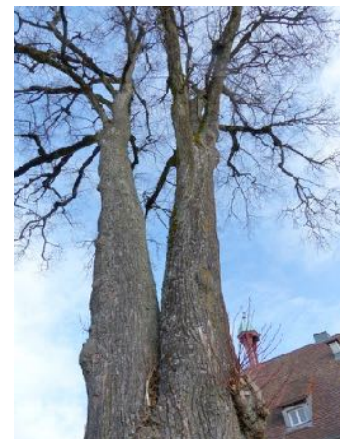
- Die beiden Stämmlinge sind weitestgehend defektfrei.

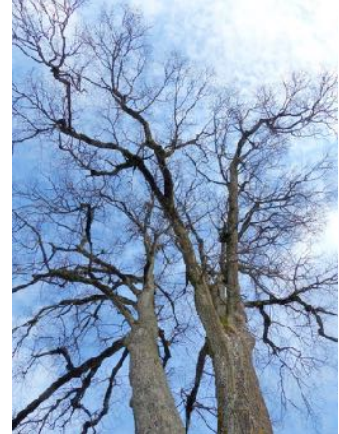
- Die Krone zeigt eine für Altinden typische und als durchschnittlich bis gut einzustufende Verzweigungsstruktur mit gutem Knospenbesatz. Insgesamt betrachtet macht die Krone einen durchschnittlich vitalen Eindruck.

- Sicherheitsrelevantes Totholz war keines zu erkennen.
- Die Kronenform ist relativ unsymmetrisch und weist eine gewisse Windanfälligkeit auf.

Die Krone zeigt sich zwar relativ vital und gut verzweigt, weist aber aufgrund ihrer unsymmetrischen Form, mit z. T. weit aus dem Kronenmantel herausstehenden Ast- und Kronenpartien eine gewisse Windanfälligkeit auf. Hier können sich bei Starkwindereignissen einzelne Astpartien durch sog. Resonanzanregung soweit aufschwingen, dass es zum Bruchversagen und somit zu einer Zerstörung der Kronenstruktur kommen kann.

Hier sollte durch gezielte Schnittmaßnahmen versucht werden, eine kompakte, windunanfällige Krone mit soweit als möglich geschlossenem Kronenmantel herzustellen.

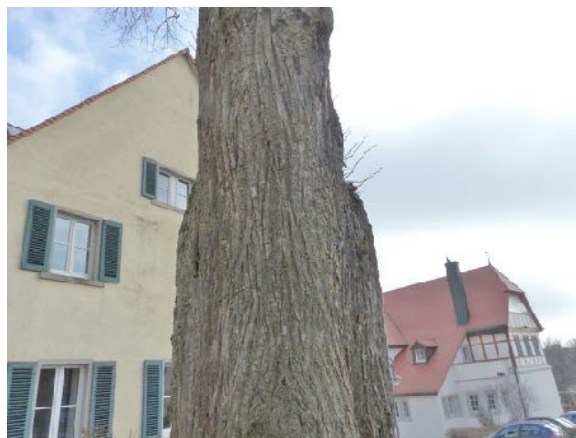
Die Vergabelung zeigt das typische Bild eines Druckzwiesels mit eingewachsener Rinde, keiner festen Faserverbindung sowie der klassischen „Ohrenbildung“.

Hierbei werden durch das sekundäre Dickenwachstum die beiden Stämmlinge quasi auf Druck miteinander „verpresst“. Das dabei entstehende Gewebe wird seitlich, in Form der klassischen „Ohrenbildung herausgedrückt“.

Eine solche Vergabelung unterliegt immer einer latenten Versagensgefahr durch Ausbruch eines der beiden Stämmlinge.
