## **Erläuterung zu den Tagesordnungspunkten der Sitzung des Technischen Ausschusses am 21.02.2019**

### **Vorlage Nr. TA/005/2019**

#### **Kindergarten St. Silvester - Heizungsprobleme - Situationsbericht**

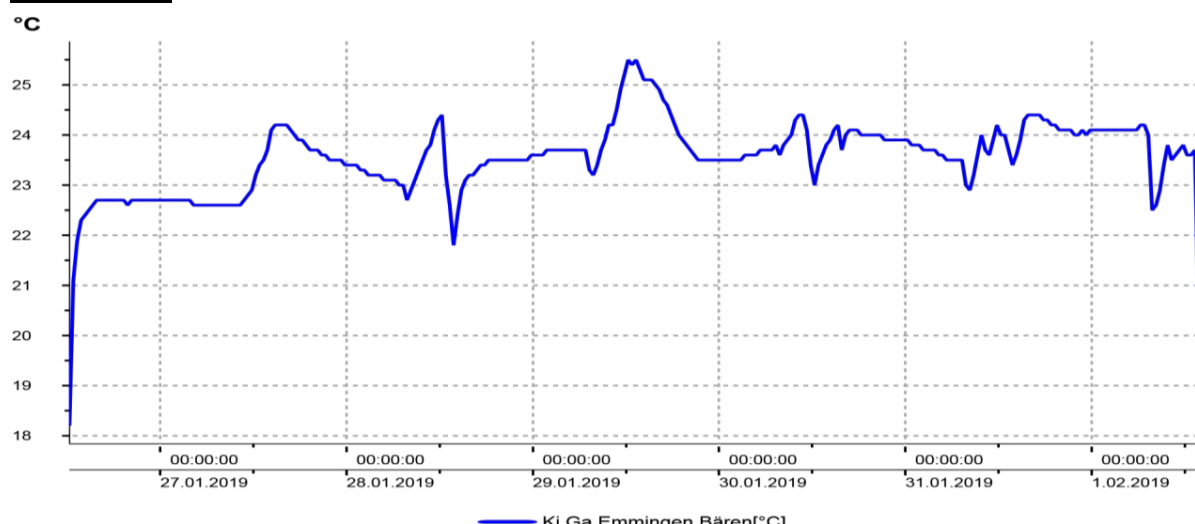
#### Igel Gruppe:

Durch Messungen mit Datenloggern zeigt sich, dass bereits mit den durchgeführten kurzfristigen Maßnahmen dauerhaft Temperaturen von über 22°C in den betroffenen Gruppenräumen gehalten werden können, wie die angefügten Schaubilder zeigen:

Als kurzfristige Maßnahme wurden in den beiden Gruppenräumen Infrarotheizstrahler eingebaut und die Dichtungen der Fenster wurden ausgetauscht. In der Heizungssteuerung wurden die Absenkungen herausgenommen.

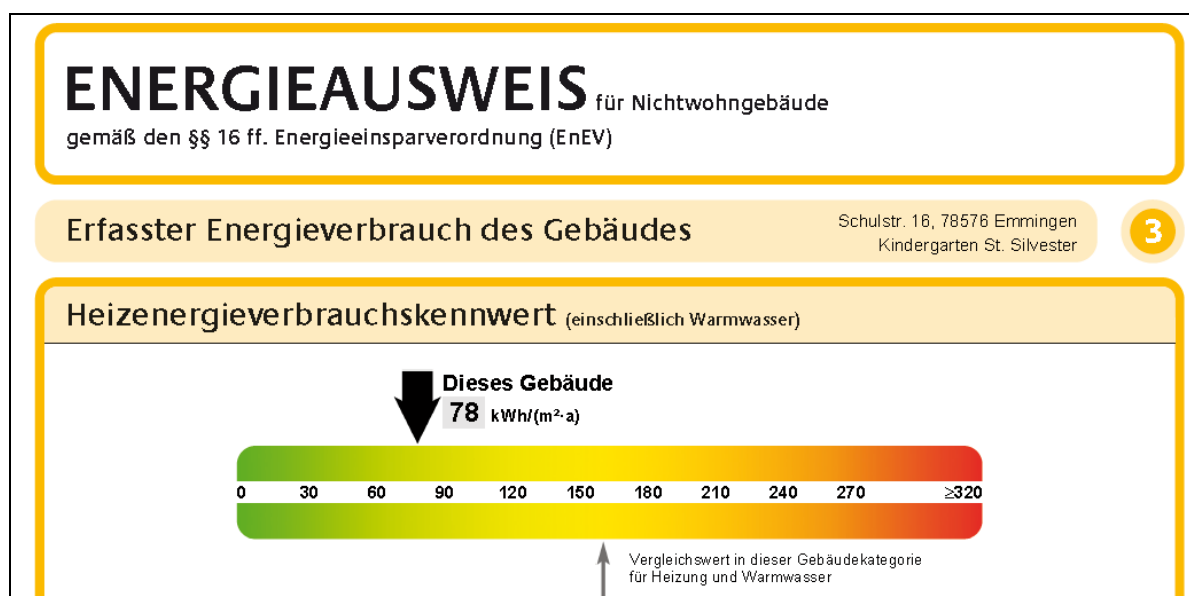
Kompliziert und etwas unverständlich wird die Angelegenheit, wenn man den Energieausweis des Kindergartens betrachtet, der im Jahr 2010 für alle kommunalen Gebäude ausgestellt wurde, und der dem Kindergarten St. Silvester einen guten Heizenergieverbrauchskennwert bescheinigt.
