Protokoll der Bestandsaufnahme vom 13.04.2026

Protokoll der Bestandsaufnahme Nahwärmeversorgung

Ausführungszeichnung Hausanschluss	
		Datum	13.04.2026
In der Burg 1		Emmingen

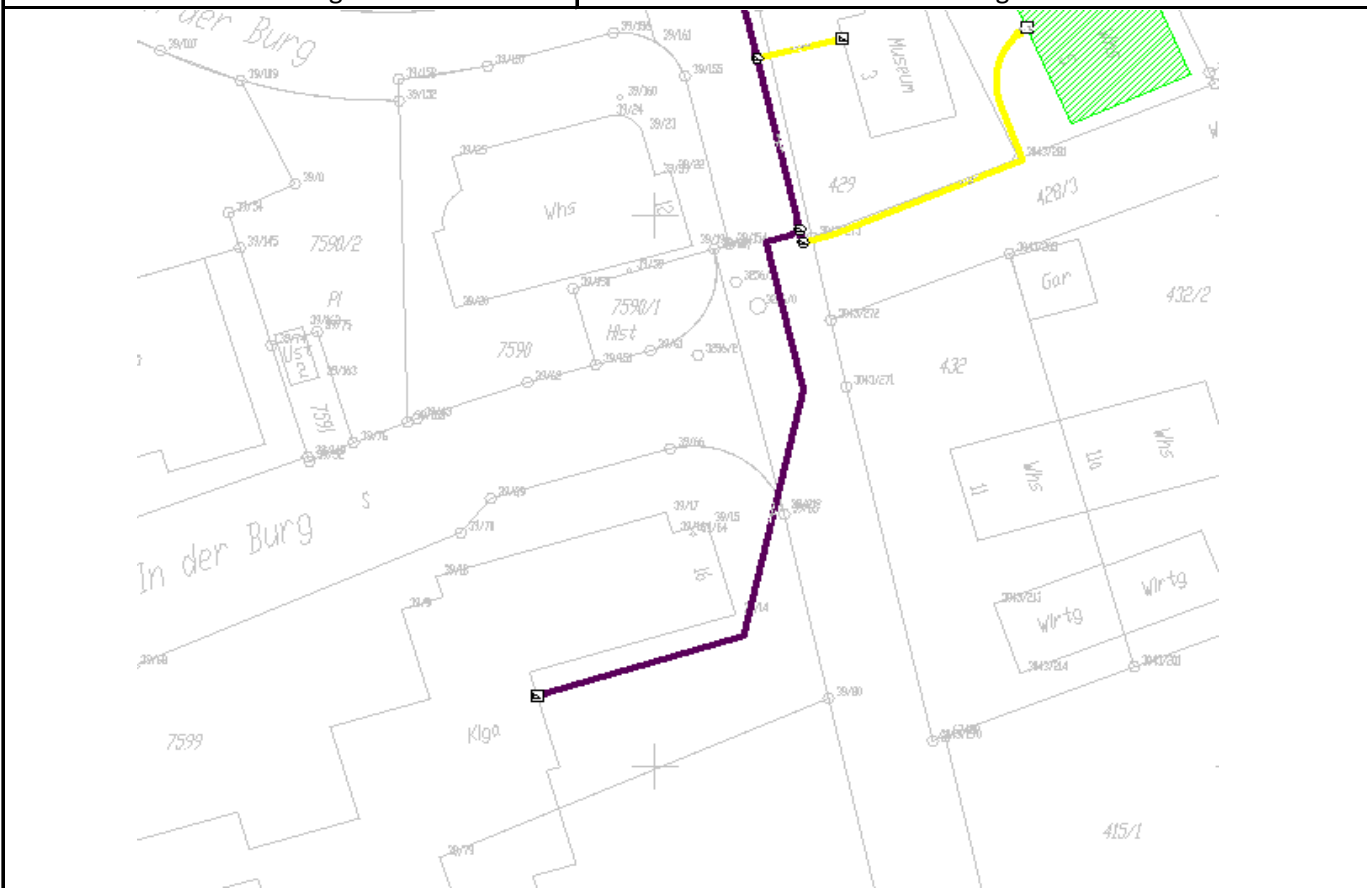
Bemerkung	
Kernbohrung	waagrecht, Länge bis 40cm		
Mauer aus	Stahlbeton		
Anschluss im	Hauptgebäude		
Gebäude unterkellert	<input checked="" type="checkbox"/>	Kein Datenkabel mitlegen. Wlan vorhanden.	
HA-Erstellen ohne Vorarbeiten möglich	<input type="checkbox"/>	Lichtschacht muß entfernt werden.	
Erschwernisse/ Hindernisse		Gelände wird aufgefüllt für eine Terrasse
