**Gutachten-Nr. 09/2018**

**Biologisch-technische Überprüfung**

**einer Linde (Tilia spec.) am Rathaus in  
78576 Emmingen-Liptingen**

**Auftraggeber: Gemeinde Emmingen-Liptingen**

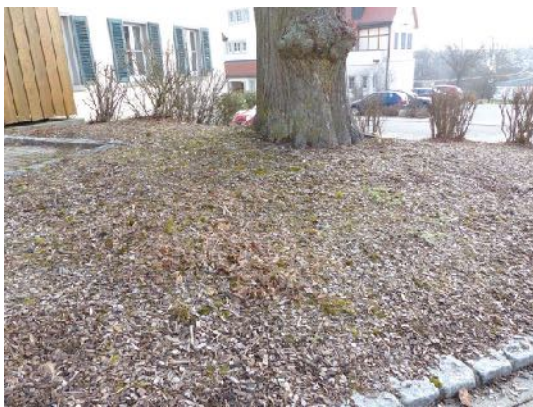
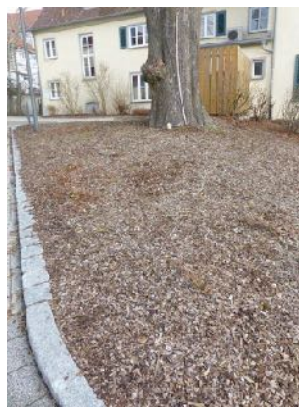
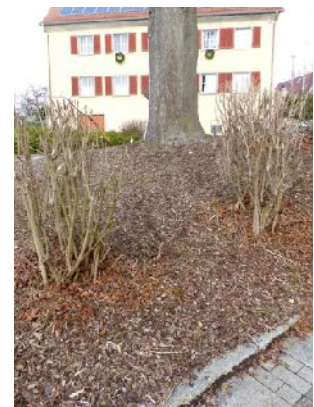
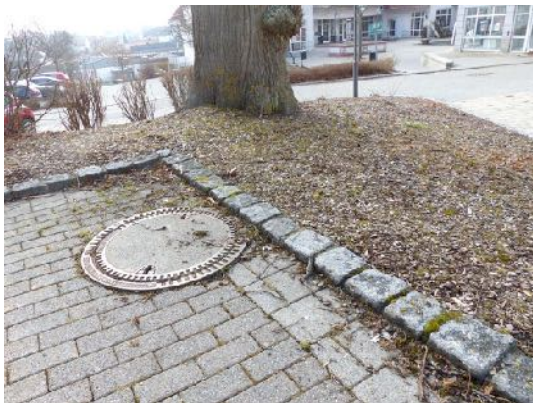
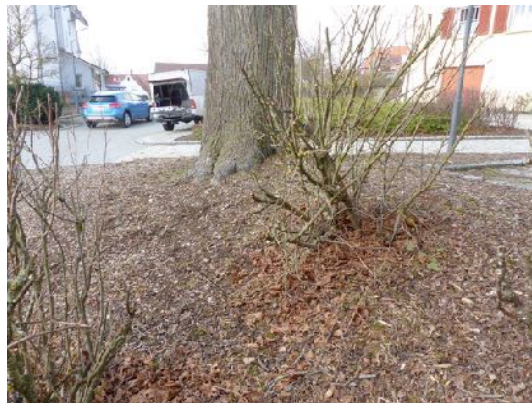
- Der Baum steht auf einem leicht nach SO abfallenden Hanggelände.
- Er verfügt über ausreichend (ca. 65 bis 75%) durchwurzelbaren Standraum. Die Fläche ist mit Rindenmulch belegt.
- Auf der NW-Seite befindet sich in 2,3 m Entfernung ein Schachtdeckel. Hier ist der Wurzelraum leicht eingeschränkt.

- Auf der SO-Seite befindet sich ein offensichtlich verletzter Wurzelanlauf.

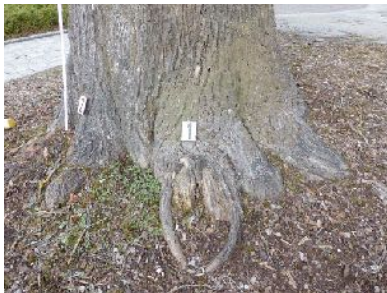
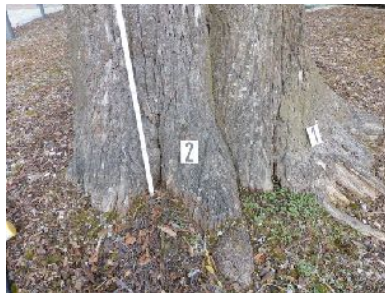
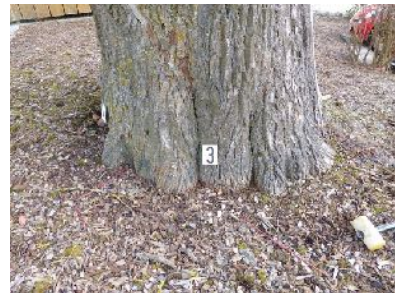
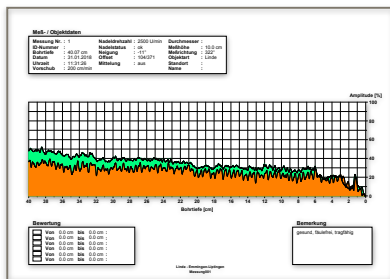
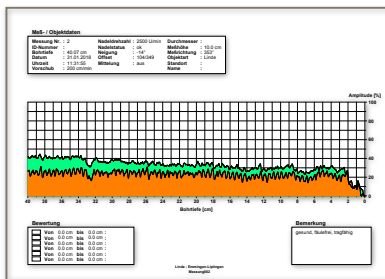
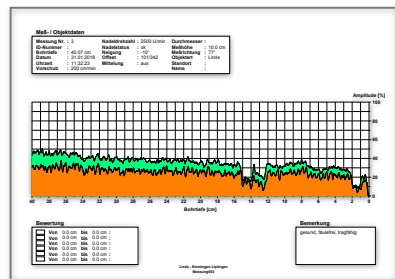
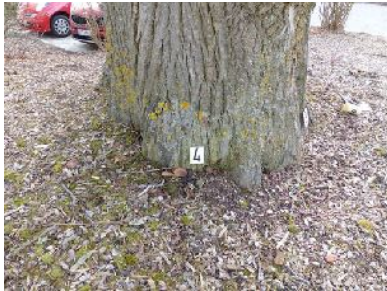
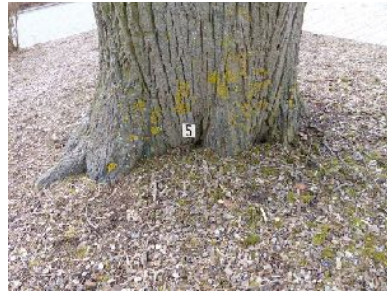
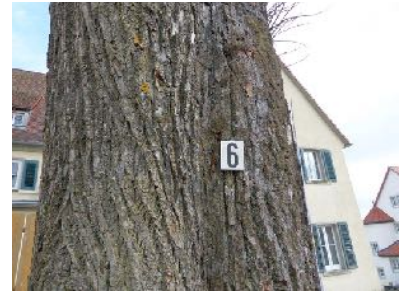
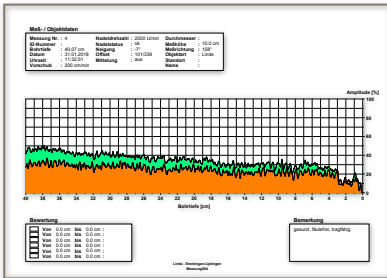
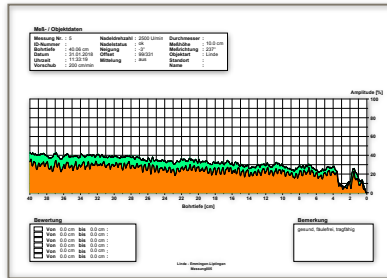
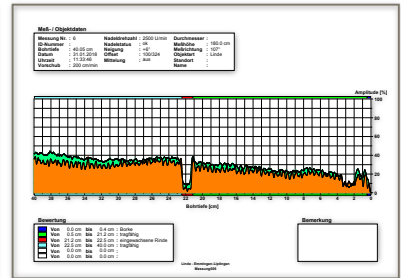
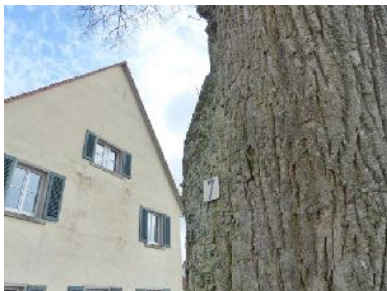
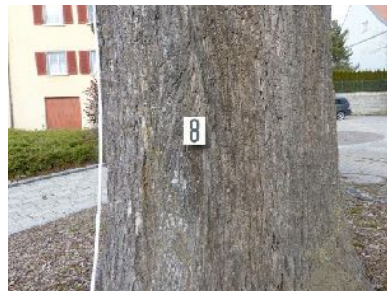
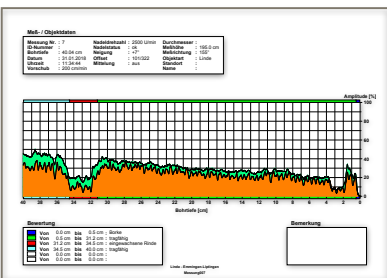
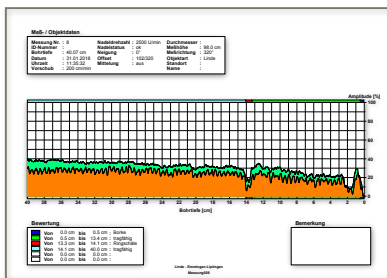
Zur Überprüfung der beschriebenen Einzelpunkte wurden insgesamt 8 Messungen durchgeführt.

Ein Bruch- oder Umsturzversagen im Stammfußbereich ist aufgrund des zu 100% gesunden und tragfähigen Stammfußes unter normalen Bedingungen auszuschließen.
